認證編號 CPF71020261039

## 車輛資料 Vehicle Information

## 車輛認證總結報告 Vehicle Inspection Findings

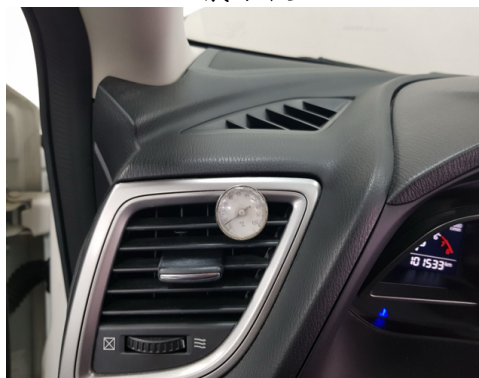
空調溫度

| 5. 前空調風速開關各段風速 | 正常 | 6. 前空調冷氣作動中央出風口溫度 | 7°C |
