認證編號 CPF71020261045

## 車輛資料 Vehicle Information

## 車輛認證總結報告 Vehicle Inspection Findings

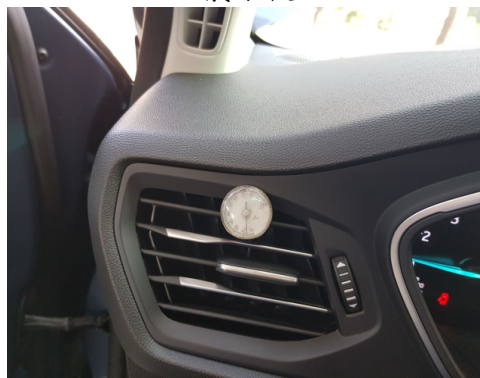
空調溫度

| 5. 前空調風速開關各段風速 | 正常 | 6. 前空調冷氣作動中央出風口溫度 | 7°C |
