YES 車輛認證書

認證編號 CPF71020261047

廠牌 Make	MITSUBISHI
車型 Model	OUTLANDER
年份 Year	2021/06
排氣量 Displacement	2,359
車身號碼 VIN	RB02****
引擎號碼 Engine Number	***2RE279**
現況實車里程 Mileage (僅揭露, 不具保證效力)	102,172

車輛認證總結報告 Vehicle Inspection Findings

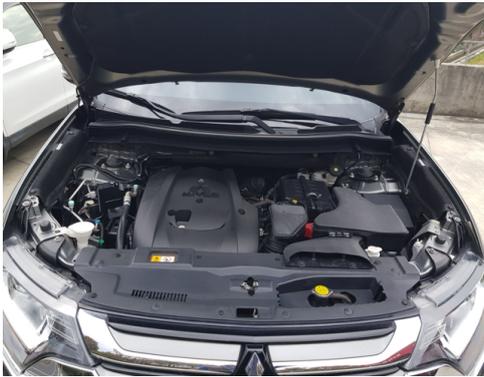
引擎室

1. 運轉時有無冒藍白煙、黑煙	正常	2. 水溫錶(燈)有無異常顯示	正常
3. 警告指示燈有無異常作動	正常	4. 機油油量、油質有無異常	正常
5. 外觀有無漏油/水跡象	正常	6. 運轉時有無抖動或異常聲響	正常
7. 外觀有無修補或龜裂跡象	正常	8. 冷卻風扇作動有無異常	正常
9. 加速有無不順暢或無法加速	正常	10. 高速運轉有無異常聲響	正常
11. 冷卻水有無添加防鏽劑	正常

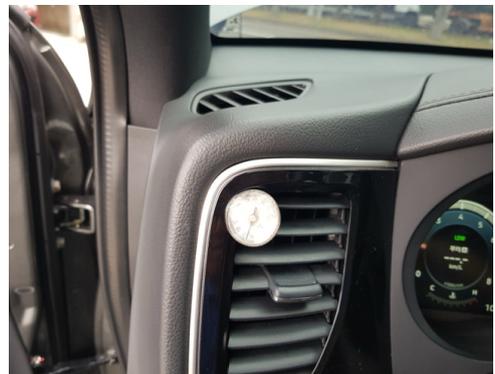
空調溫度

1. 檢查室外氣溫	18°C	2. 後空調冷氣作動中央出風口溫度	無此項目
3. 冷凝器散熱風扇有無運轉異常	正常	4. 前空調冷氣A/C開關燈號	正常
5. 前空調風速開關各段風速	正常	6. 前空調冷氣作動中央出風口溫度	7°C
7. 後空調冷氣A/C開關燈號	無此項目	8. 後空調風速開關各段風速	無此項目
