# YES 車輛認證書

認證編號 CPF71020261069

| 廠牌 Make | TOYOTA |
| 車型 Model | VIOS |

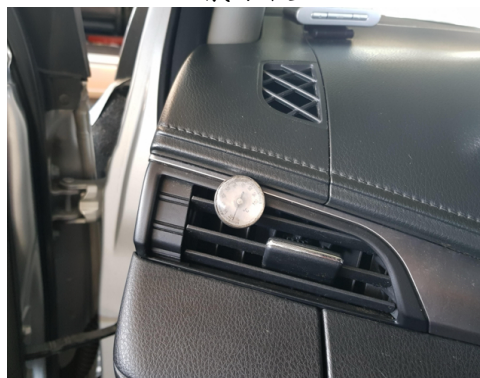
空調溫度

| 5. 前空調風速開關各段風速 | 正常 | 6. 前空調冷氣作動中央出風口溫度 | 7°C |
