YES 車輛認證書

認證編號 CPF71020261074

廠牌 Make	MITSUBISHI
車型 Model	DELICA
年份 Year	2018/04
排氣量 Displacement	2,351
車身號碼 VIN	200F****
引擎號碼 Engine Number	***4V0744**
現況實車里程 Mileage (僅揭露, 不具保證效力)	157,601

車輛認證總結報告 Vehicle Inspection Findings

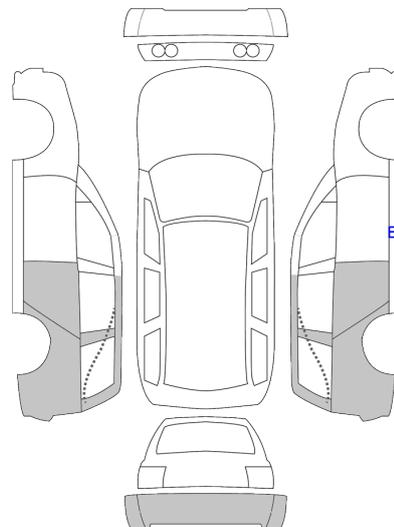
車體外觀圖

本車體骨架結構無修復跡象。

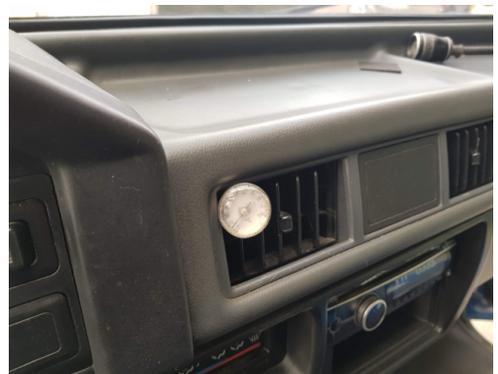
空調溫度

1. 檢查室外氣溫	20°C	2. 後空調冷氣作動中央出風口溫度	無此項目
3. 冷凝器散熱風扇有無運轉異常	正常	4. 前空調冷氣A/C開關燈號	正常
5. 前空調風速開關各段風速	正常	6. 前空調冷氣作動中央出風口溫度	7°C
7. 後空調冷氣A/C開關燈號	無此項目	8. 後空調風速開關各段風速	無此項目
