查定編號 CPF71020261081

廠牌 Make	HONDA
車型 Model	FIT
年份 Year	2015/04
排氣量 Displacement	1,497
車身號碼 VIN	RKTGK5880FF00****
引擎號碼 Engine Number	***Z416048**
現況實車里程 Mileage (僅揭露, 不具保證效力)	157,087

車輛認證總結報告 Vehicle Inspection Findings

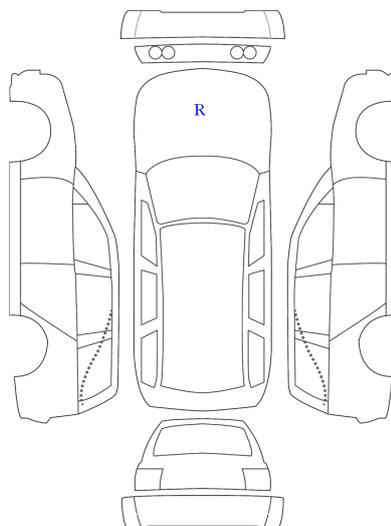
車體外觀圖

右側有鈹修痕。
右前方有鈹修痕。
左前方有鈹修痕。
正前方有鈹修痕。
正後方有鈹修痕。

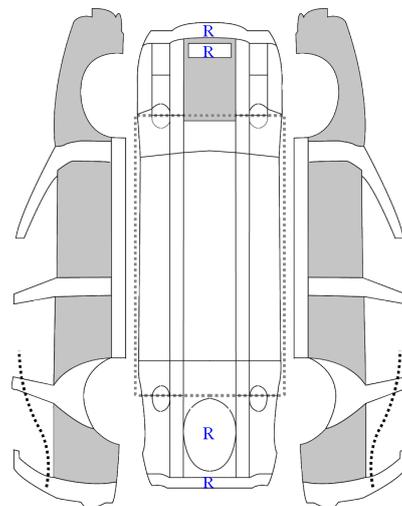
車骨結構圖

無任何異常之痕跡。
無任何異常之痕跡。
無任何泡水之痕跡。
異常
