認證編號 CPF71020261094

## 車輛資料 Vehicle Information

## 車輛認證總結報告 Vehicle Inspection Findings

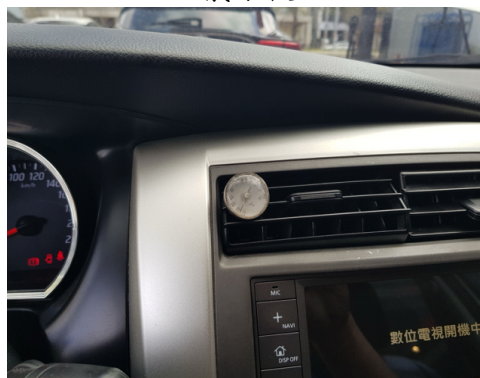
空調溫度

| 5. 前空調風速開關各段風速 | 正常 | 6. 前空調冷氣作動中央出風口溫度 | 7°C |
