YES 車輛認證書

認證編號 CPF71020261096

廠牌 Make	MITSUBISHI
車型 Model	GRAND LANCER
年份 Year	2021/12
排氣量 Displacement	1,798
車身號碼 VIN	RKMG541L3NY00****
引擎號碼 Engine Number	***0CQAA93**
現況實車里程 Mileage (僅揭露, 不具保證效力)	96,459

車輛認證總結報告 Vehicle Inspection Findings

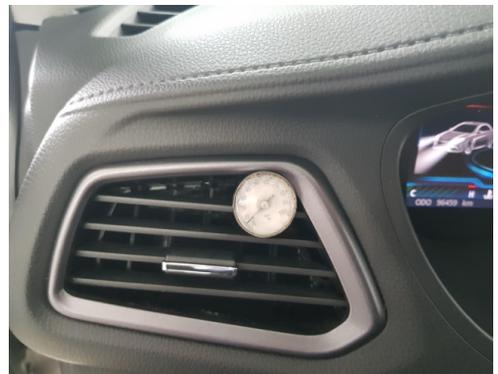
空調溫度

1. 檢查室外氣溫	16°C	2. 後空調冷氣作動中央出風口溫度	無此項目
3. 冷凝器散熱風扇有無運轉異常	正常	4. 前空調冷氣A/C開關燈號	正常
5. 前空調風速開關各段風速	正常	6. 前空調冷氣作動中央出風口溫度	7°C
7. 後空調冷氣A/C開關燈號	無此項目	8. 後空調風速開關各段風速	無此項目
