YES 車輛認證書

受檢測車輛通過YES認證鑑定標準
This vehicle has passed the YES Evaluation Standard

認證編號 CPF71020261102

廠牌 Make	TOYOTA
車型 Model	COROLLA CROSS
年份 Year	2021/10
排氣量 Displacement	1,798
車身號碼 VIN	ZSG10 ~032****
引擎號碼 Engine Number	***Y7697**
現況實車里程 Mileage (僅揭露, 不具保證效力)	112,052

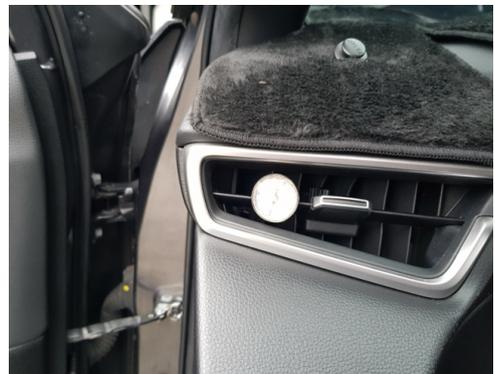
空調溫度

1. 檢查室外氣溫	15°C	2. 後空調冷氣作動中央出風口溫度	無此項目
3. 冷凝器散熱風扇有無運轉異常	正常	4. 前空調冷氣A/C開關燈號	正常
5. 前空調風速開關各段風速	正常	6. 前空調冷氣作動中央出風口溫度	7°C
7. 後空調冷氣A/C開關燈號	無此項目	8. 後空調風速開關各段風速	無此項目
