認證編號 CPF71020261120

## 車輛資料 Vehicle Information

## 車輛認證總結報告 Vehicle Inspection Findings

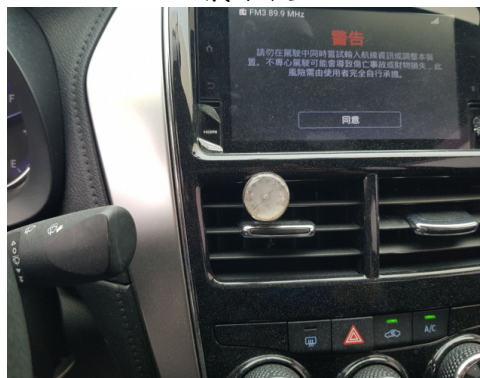
空調溫度

| 5. 前空調風速開關各段風速 | 正常 | 6. 前空調冷氣作動中央出風口溫度 | 7°C |
