認證編號 CPF71020261121

## 車輛資料 Vehicle Information

| 廠牌 Make | HONDA |
| 車型 Model | FIT |

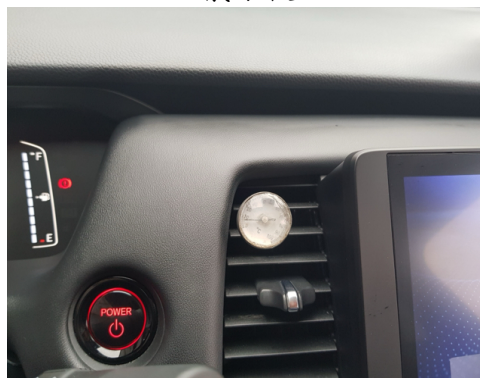
空調溫度

| 5. 前空調風速開關各段風速 | 正常 | 6. 前空調冷氣作動中央出風口溫度 | 7°C |
