# YES 車輛認證書

認證編號 CPF71020261123

廠牌 Make	LEXUS
車型 Model	RX
年份 Year	2014/01
排氣量 Displacement	3,456
車身號碼 VIN	JTJBC11A90245****
引擎號碼 Engine Number	無引擎號碼
現況實車里程 Mileage (僅揭露, 不具保證效力)	231,703

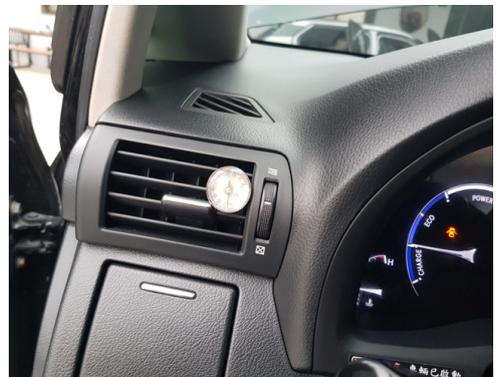
空調溫度

1. 檢查室外氣溫	20°C	2. 後空調冷氣作動中央出風口溫度	無此項目
3. 冷凝器散熱風扇有無運轉異常	正常	4. 前空調冷氣A/C開關燈號	正常
5. 前空調風速開關各段風速	正常	6. 前空調冷氣作動中央出風口溫度	7°C
7. 後空調冷氣A/C開關燈號	無此項目	8. 後空調風速開關各段風速	無此項目
