認證編號 CPF71020261132

車輛資料 Vehicle Information

車輛認證總結報告 Vehicle Inspection Findings

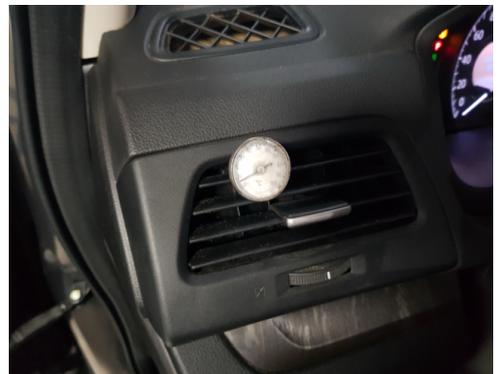
空調溫度

| 5. 前空調風速開關各段風速 | 正常 | 6. 前空調冷氣作動中央出風口溫度 | 7°C |
