# YES 車輛認證書

認證編號 CPF71020261135

| 廠牌 Make | TOYOTA |
| 車型 Model | ALTIS |

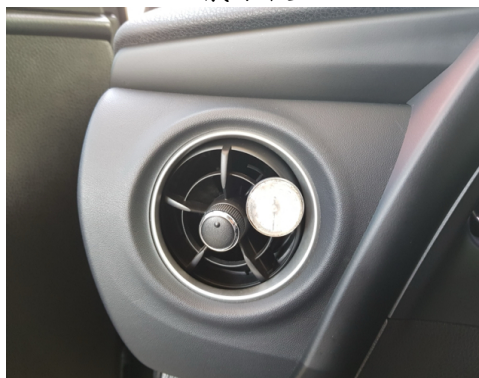
空調溫度

| 5. 前空調風速開關各段風速 | 正常 | 6. 前空調冷氣作動中央出風口溫度 | 7°C |
