認證編號 CPF71020261138

## 車輛資料 Vehicle Information

| 廠牌 Make | TOYOTA |
| 車型 Model | YARIS |

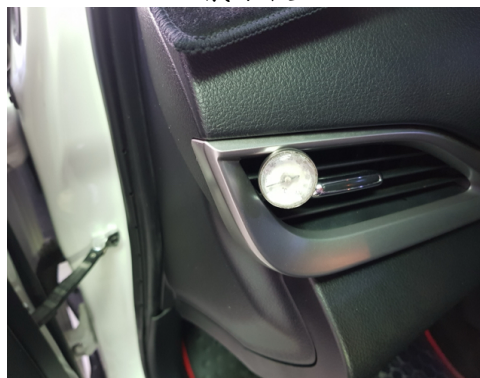
空調溫度

| 5. 前空調風速開關各段風速 | 正常 | 6. 前空調冷氣作動中央出風口溫度 | 7°C |
