# YES 車輛認證書

認證編號 CPF71020261140

| 廠牌 Make | TOYOTA |
| 車型 Model | YARIS |

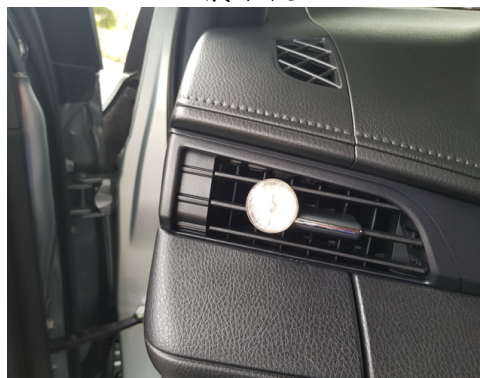
空調溫度

| 5. 前空調風速開關各段風速 | 正常 | 6. 前空調冷氣作動中央出風口溫度 | 7°C |
