## 車輛認證總結報告 Vehicle Inspection Findings

廠牌：HYUNDAI  
排檔型式：手自排  
儀表里程數：69,391

車型：VENUE  
引擎號碼：\*\*\*MLU1549\*\*  
車身號碼：RFHRB413BMS00\*\*\*\*

認證編號：\_CPF71020261141\_

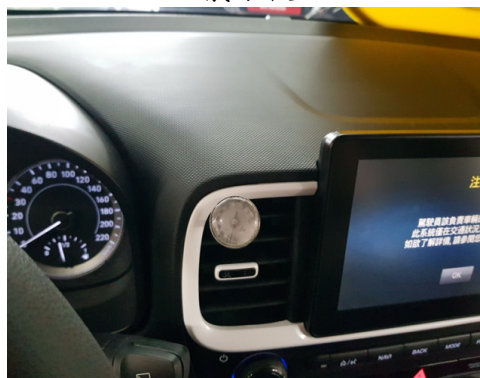
空調溫度

| 5. 前空調風速開關各段風速 | 正常 | 6. 前空調冷氣作動中央出風口溫度 | 7°C |
