認證編號 CPF71020262015

## 車輛資料 Vehicle Information

## 車輛認證總結報告 Vehicle Inspection Findings

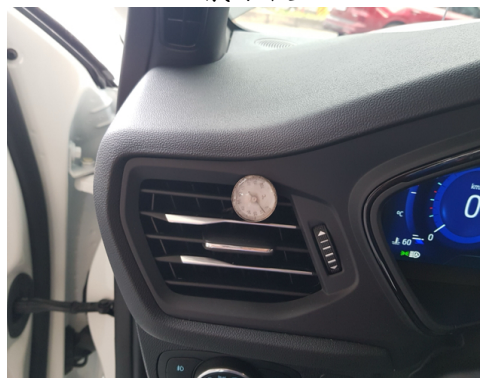
空調溫度

| 5. 前空調風速開關各段風速 | 正常 | 6. 前空調冷氣作動中央出風口溫度 | 7°C |
