# YES 車輛認證書

認證編號 CPF71020262016

| 車型 Model | KICKS |
| 年份 Year | 2022/09 |

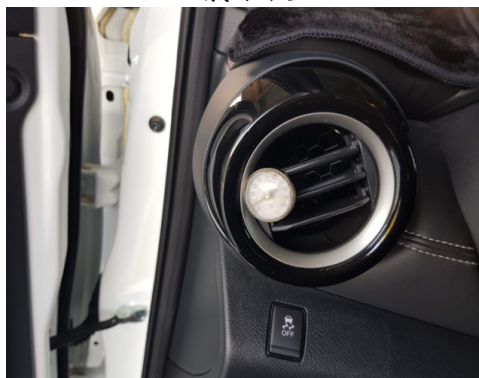
空調溫度

| 5. 前空調風速開關各段風速 | 正常 | 6. 前空調冷氣作動中央出風口溫度 | 7°C |
