YES 車輛認證書

認證編號 CPF71020262021

廠牌 Make	VOLVO
車型 Model	V40
年份 Year	2014/02
排氣量 Displacement	1,596
車身號碼 VIN	YV1MV485BE213****
引擎號碼 Engine Number	無引擎號碼
現況實車里程 Mileage (僅揭露, 不具保證效力)	53,206

車輛認證總結報告 Vehicle Inspection Findings

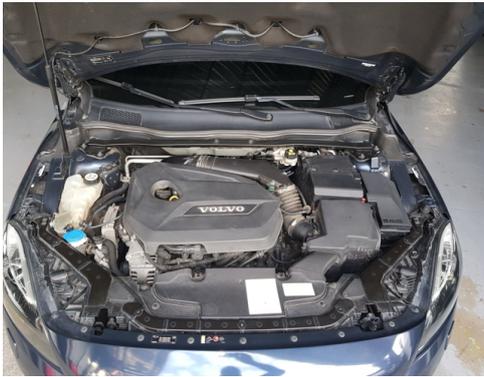
引擎室

1. 運轉時有無冒藍白煙、黑煙	正常	2. 水溫錶(燈)有無異常顯示	正常
3. 警告指示燈有無異常作動	正常	4. 機油油量、油質有無異常	正常
5. 外觀有無漏油/水跡象	正常	6. 運轉時有無抖動或異常聲響	正常
7. 外觀有無修補或龜裂跡象	正常	8. 冷卻風扇作動有無異常	正常
9. 加速有無不順暢或無法加速	正常	10. 高速運轉有無異常聲響	正常
11. 冷卻水有無添加防鏽劑	正常

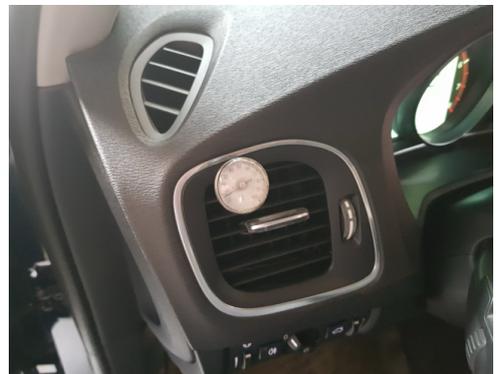
空調溫度

1. 檢查室外氣溫	22°C	2. 後空調冷氣作動中央出風口溫度	無此項目
3. 冷凝器散熱風扇有無運轉異常	正常	4. 前空調冷氣A/C開關燈號	正常
5. 前空調風速開關各段風速	正常	6. 前空調冷氣作動中央出風口溫度	7°C
7. 後空調冷氣A/C開關燈號	無此項目	8. 後空調風速開關各段風速	無此項目
