認證編號 CPF71020262022

## 車輛資料 Vehicle Information

| 車型 Model | VIOS |

## 車輛認證總結報告 Vehicle Inspection Findings

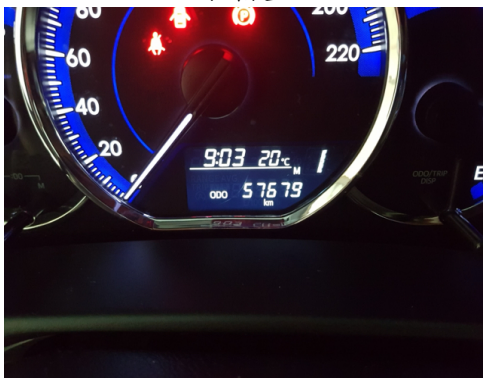
| 現況實車里程 Mileage<br>(僅揭露，不具保證效力) | 57,679 |

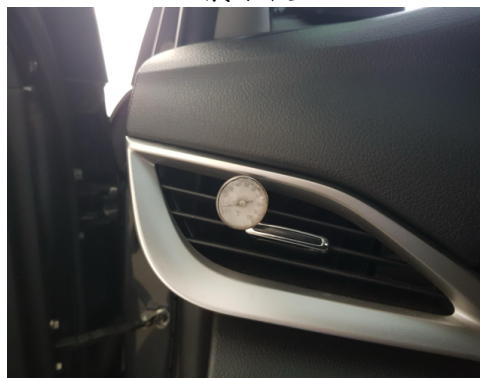
空調溫度

| 5. 前空調風速開關各段風速 | 正常 | 6. 前空調冷氣作動中央出風口溫度 | 7°C |
