認證編號 CPF71020262029

車輛資料 Vehicle Information

車輛認證總結報告 Vehicle Inspection Findings

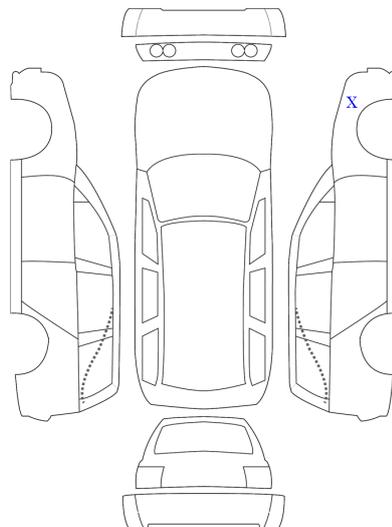
車體外觀圖

- 本車引擎號碼無異常。 S 鈹件鏽蝕、斑剝或鏽穿
- 本車車身號碼無異常。 B 受損面積約一個拳頭(含)以上
- 本車輛無泡水跡象。 R 鈹件校正痕跡
- 本車體骨架結構無修復跡象。 X 更換

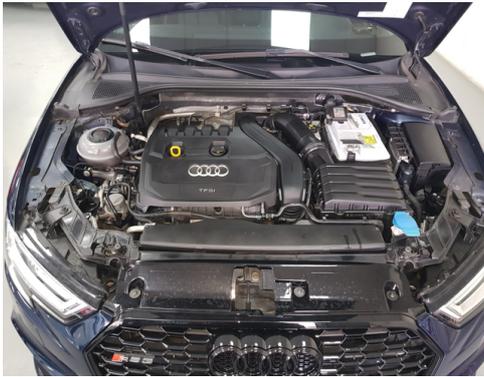
引擎室

1. 運轉時有無冒藍白煙、黑煙	正常	2. 水溫錶(燈)有無異常顯示	正常
3. 警告指示燈有無異常作動	正常	4. 機油油量、油質有無異常	正常
5. 外觀有無漏油/水跡象	正常	6. 運轉時有無抖動或異常聲響	正常
7. 外觀有無修補或龜裂跡象	正常	8. 冷卻風扇作動有無異常	正常
9. 加速有無不順暢或無法加速	正常	10. 高速運轉有無異常聲響	正常
11. 冷卻水有無添加防鏽劑	正常

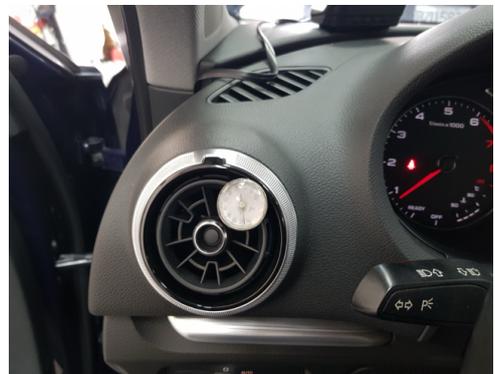
空調溫度

1. 檢查室外氣溫	22°C	2. 後空調冷氣作動中央出風口溫度	無此項目
3. 冷凝器散熱風扇有無運轉異常	正常	4. 前空調冷氣A/C開關燈號	正常
5. 前空調風速開關各段風速	正常	6. 前空調冷氣作動中央出風口溫度	7°C
7. 後空調冷氣A/C開關燈號	無此項目	8. 後空調風速開關各段風速	無此項目
