認證編號 CPF71020262032

## 車輛資料 Vehicle Information

| 廠牌 Make | MITSUBISHI |
| 車型 Model | COLT PLUS |

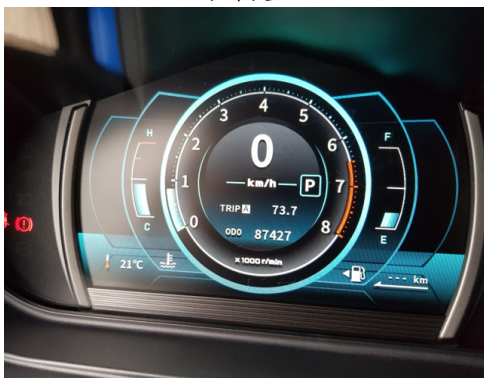
| 現況實車里程 Mileage<br>(僅揭露，不具保證效力) | 87,427 |

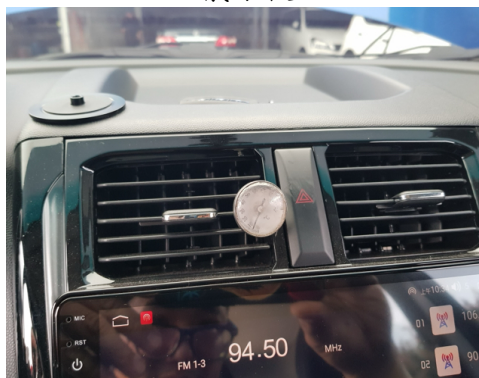
空調溫度

| 5. 前空調風速開關各段風速 | 正常 | 6. 前空調冷氣作動中央出風口溫度 | 7°C |
