YES 車輛認證書

認證編號 CPF71020262041

廠牌 Make	MAZDA
車型 Model	CX-3
年份 Year	2016/09
排氣量 Displacement	1,998
車身號碼 VIN	JM7DK2W7AH012****
引擎號碼 Engine Number	無引擎號碼
現況實車里程 Mileage (僅揭露, 不具保證效力)	186,487

車輛認證總結報告 Vehicle Inspection Findings

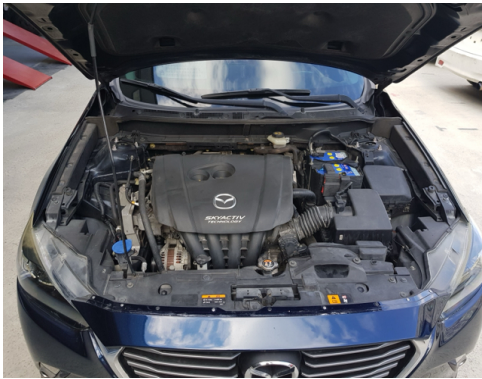
引擎室

1. 運轉時有無冒藍白煙、黑煙	正常	2. 水溫錶(燈)有無異常顯示	正常
3. 警告指示燈有無異常作動	正常	4. 機油油量、油質有無異常	正常
5. 外觀有無漏油/水跡象	正常	6. 運轉時有無抖動或異常聲響	正常
7. 外觀有無修補或龜裂跡象	正常	8. 冷卻風扇作動有無異常	正常
9. 加速有無不順暢或無法加速	正常	10. 高速運轉有無異常聲響	正常
11. 冷卻水有無添加防鏽劑	正常

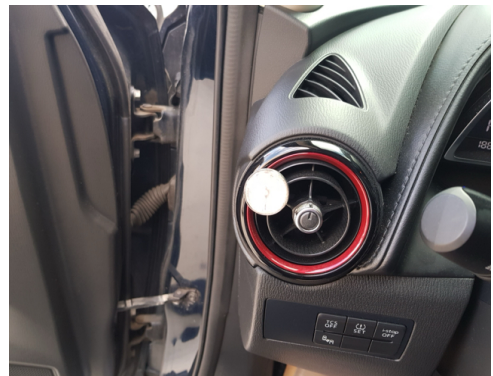
空調溫度

1. 檢查室外氣溫	18°C	2. 後空調冷氣作動中央出風口溫度	無此項目
3. 冷凝器散熱風扇有無運轉異常	正常	4. 前空調冷氣A/C開關燈號	正常
5. 前空調風速開關各段風速	正常	6. 前空調冷氣作動中央出風口溫度	7°C
7. 後空調冷氣A/C開關燈號	無此項目	8. 後空調風速開關各段風速	無此項目
