認證編號 CPF71020262044

車輛資料 Vehicle Information

車輛認證總結報告 Vehicle Inspection Findings

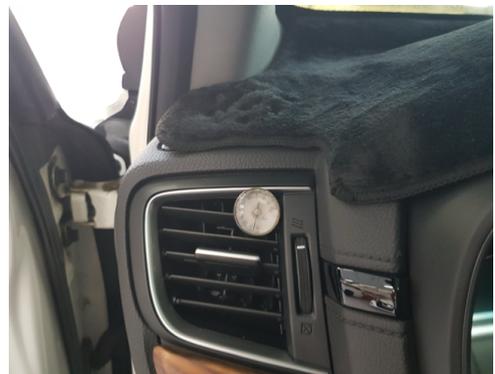
空調溫度

1. 檢查室外氣溫	19°C	2. 後空調冷氣作動中央出風口溫度	無此項目
3. 冷凝器散熱風扇有無運轉異常	正常	4. 前空調冷氣A/C開關燈號	正常
5. 前空調風速開關各段風速	正常	6. 前空調冷氣作動中央出風口溫度	7°C
7. 後空調冷氣A/C開關燈號	無此項目	8. 後空調風速開關各段風速	無此項目
