認證編號 CPF71020262046

## 車輛資料 Vehicle Information

## 車輛認證總結報告 Vehicle Inspection Findings

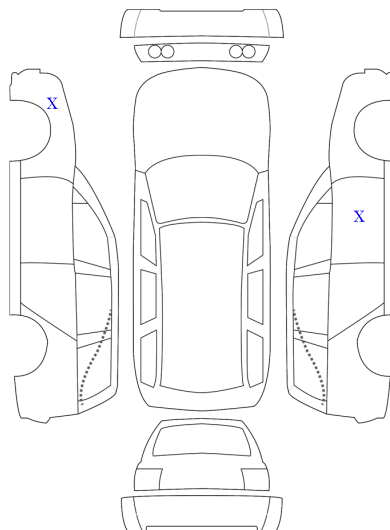
車體外觀圖

本車體骨架結構無修復跡象。

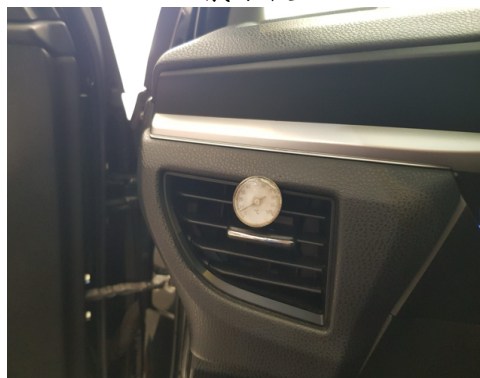
空調溫度

| 5. 前空調風速開關各段風速 | 正常 | 6. 前空調冷氣作動中央出風口溫度 | 7°C |
