認證編號 CPF71020262053

## 車輛資料 Vehicle Information

## 車輛認證總結報告 Vehicle Inspection Findings

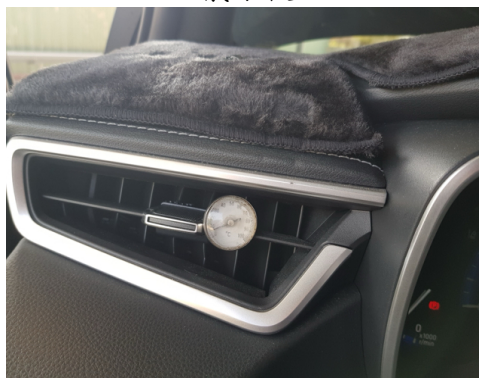
空調溫度

| 5. 前空調風速開關各段風速 | 正常 | 6. 前空調冷氣作動中央出風口溫度 | 7°C |
