認證編號 CPF71020262054

車輛資料 Vehicle Information

車輛認證總結報告 Vehicle Inspection Findings

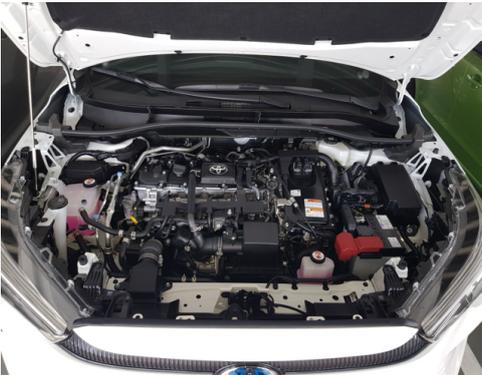
引擎室

1. 運轉時有無冒藍白煙、黑煙	正常	2. 水溫錶(燈)有無異常顯示	正常
3. 警告指示燈有無異常作動	正常	4. 機油油量、油質有無異常	正常
5. 外觀有無漏油/水跡象	正常	6. 運轉時有無抖動或異常聲響	正常
7. 外觀有無修補或龜裂跡象	正常	8. 冷卻風扇作動有無異常	正常
9. 加速有無不順暢或無法加速	正常	10. 高速運轉有無異常聲響	正常
11. 冷卻水有無添加防鏽劑	正常

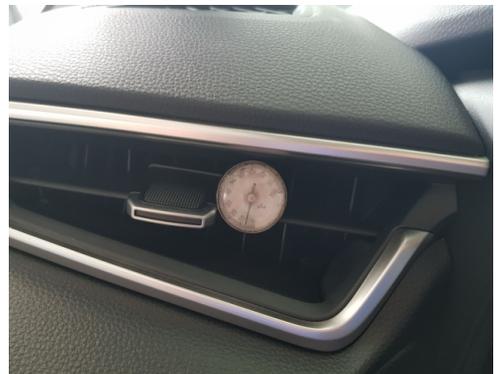
空調溫度

1. 檢查室外氣溫	20°C	2. 後空調冷氣作動中央出風口溫度	無此項目
3. 冷凝器散熱風扇有無運轉異常	正常	4. 前空調冷氣A/C開關燈號	正常
5. 前空調風速開關各段風速	正常	6. 前空調冷氣作動中央出風口溫度	7°C
7. 後空調冷氣A/C開關燈號	無此項目	8. 後空調風速開關各段風速	無此項目
