YES 車輛認證書

認證編號 CPF71020262057

廠牌 Make	MITSUBISHI
車型 Model	ZINGER
年份 Year	2022/11
排氣量 Displacement	2,378
車身號碼 VIN	RKMASVAN2NY10****
引擎號碼 Engine Number	***9S4NAAT48**
現況實車里程 Mileage (僅揭露, 不具保證效力)	75,678

車輛認證總結報告 Vehicle Inspection Findings

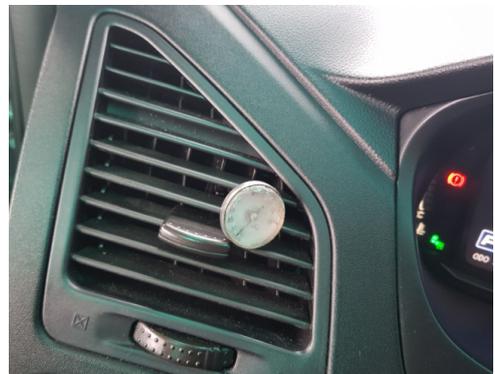
空調溫度

1. 檢查室外氣溫	20°C	2. 後空調冷氣作動中央出風口溫度	7°C
3. 冷凝器散熱風扇有無運轉異常	正常	4. 前空調冷氣A/C開關燈號	正常
5. 前空調風速開關各段風速	正常	6. 前空調冷氣作動中央出風口溫度	7°C
7. 後空調冷氣A/C開關燈號	無此項目	8. 後空調風速開關各段風速	正常
