# YES 車輛認證書

認證編號 CPF71020262061

| 車型 Model | COROLLA CROSS |

## 車輛認證總結報告 Vehicle Inspection Findings

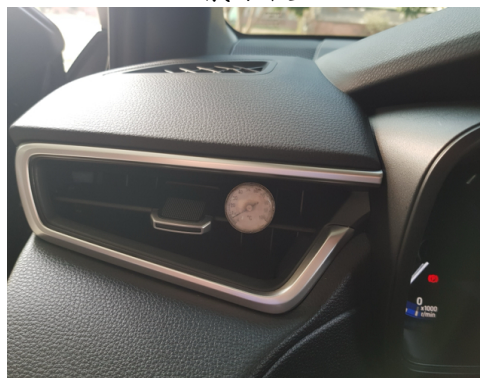
空調溫度

| 5. 前空調風速開關各段風速 | 正常 | 6. 前空調冷氣作動中央出風口溫度 | 7°C |
