YES 車輛認證書

認證編號 CPF71020262066

廠牌 Make	TOYOTA
車型 Model	YARIS
年份 Year	2015/10
排氣量 Displacement	1,497
車身號碼 VIN	NCP150-704****
引擎號碼 Engine Number	***10**
現況實車里程 Mileage (僅揭露, 不具保證效力)	182,019

車輛認證總結報告 Vehicle Inspection Findings

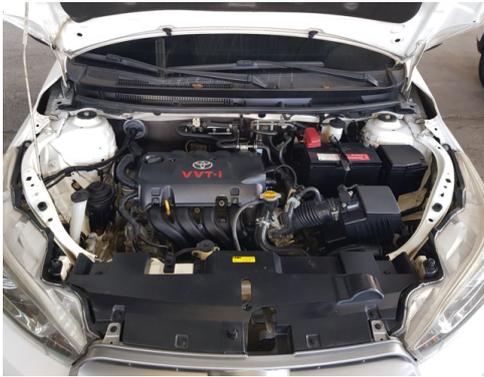
引擎室

1. 運轉時有無冒藍白煙、黑煙	正常	2. 水溫錶(燈)有無異常顯示	正常
3. 警告指示燈有無異常作動	正常	4. 機油油量、油質有無異常	正常
5. 外觀有無漏油/水跡象	正常	6. 運轉時有無抖動或異常聲響	正常
7. 外觀有無修補或龜裂跡象	正常	8. 冷卻風扇作動有無異常	正常
9. 加速有無不順暢或無法加速	正常	10. 高速運轉有無異常聲響	正常
11. 冷卻水有無添加防鏽劑	正常

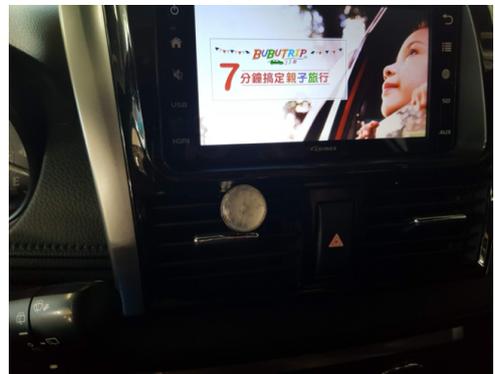
空調溫度

1. 檢查室外氣溫	28°C	2. 後空調冷氣作動中央出風口溫度	無此項目
3. 冷凝器散熱風扇有無運轉異常	正常	4. 前空調冷氣A/C開關燈號	正常
5. 前空調風速開關各段風速	正常	6. 前空調冷氣作動中央出風口溫度	7°C
7. 後空調冷氣A/C開關燈號	無此項目	8. 後空調風速開關各段風速	無此項目
