認證編號 CPF71020262070

## 車輛資料 Vehicle Information

## 車輛認證總結報告 Vehicle Inspection Findings

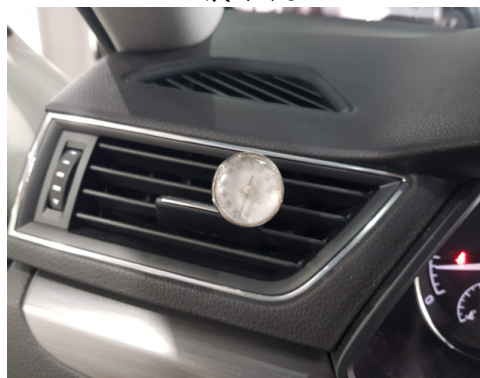
空調溫度

| 5. 前空調風速開關各段風速 | 正常 | 6. 前空調冷氣作動中央出風口溫度 | 7°C |
