認證編號 CPF71020262072

## 車輛資料 Vehicle Information

## 車輛認證總結報告 Vehicle Inspection Findings

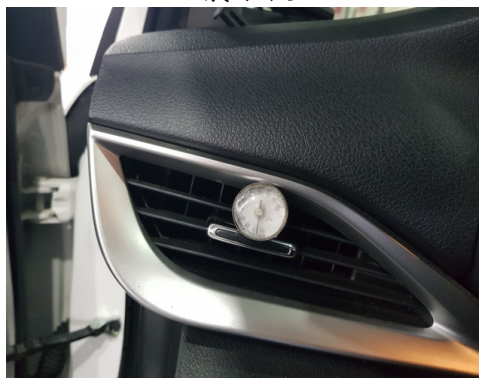
空調溫度

| 5. 前空調風速開關各段風速 | 正常 | 6. 前空調冷氣作動中央出風口溫度 | 7°C |
