認證編號 CPF71020262073

| 廠牌 Make | HYUNDAI |
| 車型 Model | ELANTRA |

## 車輛認證總結報告 Vehicle Inspection Findings

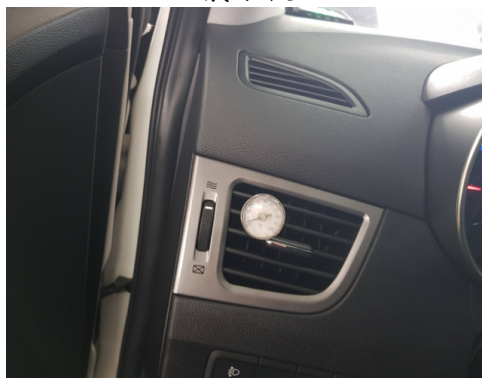
空調溫度

| 5. 前空調風速開關各段風速 | 正常 | 6. 前空調冷氣作動中央出風口溫度 | 7°C |
