認證編號 CPF71020262079

## 車輛資料 Vehicle Information

| 廠牌 Make | MITSUBISHI |
| 車型 Model | COLT PLUS |

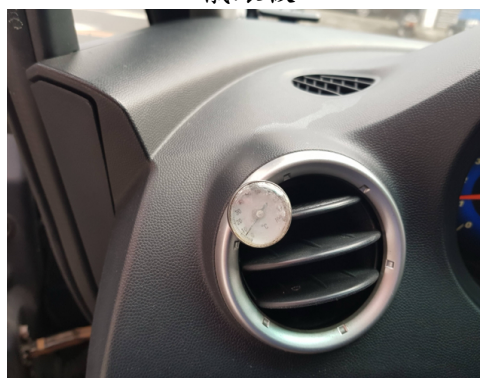
空調溫度

| 5. 前空調風速開關各段風速 | 正常 | 6. 前空調冷氣作動中央出風口溫度 | 7°C |
