認證編號 CPF71020262080

## 車輛資料 Vehicle Information

## 車輛認證總結報告 Vehicle Inspection Findings

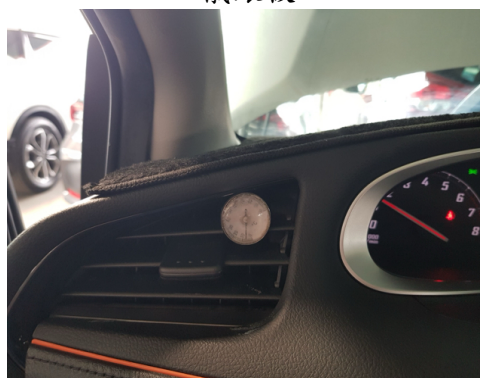
空調溫度

| 5. 前空調風速開關各段風速 | 正常 | 6. 前空調冷氣作動中央出風口溫度 | 7°C |
