車輛查定報告

查定編號 CPF71020262084

廠牌 Make	SKODA
車型 Model	RAPID
年份 Year	2018/11
排氣量 Displacement	1,395
車身號碼 VIN	TMBET6NH3K402****
引擎號碼 Engine Number	無引擎號碼
現況實車里程 Mileage (僅揭露, 不具保證效力)	150,672

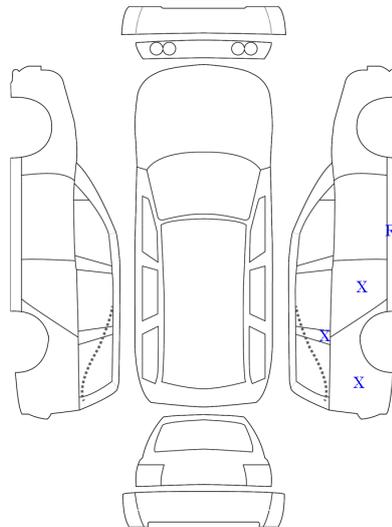
車體外觀圖

右側有鈹修痕。
右後方有鈹修痕。
