車輛查定報告

查定編號 CPF71020262085

廠牌 Make	TOYOTA
車型 Model	COROLLA CROSS
年份 Year	2021/05
排氣量 Displacement	1,798
車身號碼 VIN	ZSG10 ~032****
引擎號碼 Engine Number	***Y7280**
現況實車里程 Mileage (僅揭露, 不具保證效力)	34,649

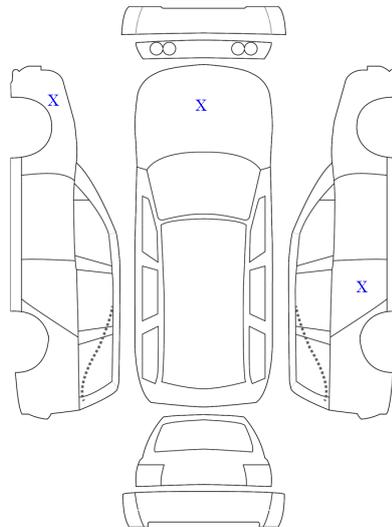
車體外觀圖

右側有鈹修痕。
左前方有鈹修痕。
正前方有鈹修痕。

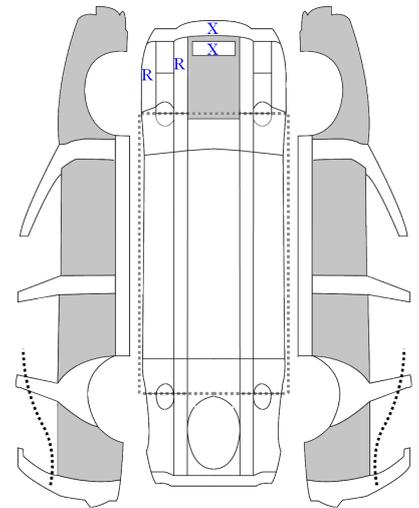
車骨結構圖

無任何異常之痕跡。
無任何異常之痕跡。
無任何泡水之痕跡。
異常
