YES 車輛認證書

認證編號 CPF71020262086

廠牌 Make	NISSAN
車型 Model	SUPER SENTRA
年份 Year	2018/05
排氣量 Displacement	1,798
車身號碼 VIN	B17ESA00****
引擎號碼 Engine Number	***800892**
現況實車里程 Mileage (僅揭露, 不具保證效力)	59,272

車輛認證總結報告 Vehicle Inspection Findings

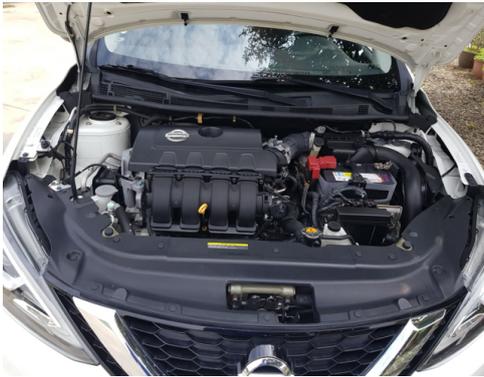
引擎室

1. 運轉時有無冒藍白煙、黑煙	正常	2. 水溫錶(燈)有無異常顯示	正常
3. 警告指示燈有無異常作動	正常	4. 機油油量、油質有無異常	正常
5. 外觀有無漏油/水跡象	正常	6. 運轉時有無抖動或異常聲響	正常
7. 外觀有無修補或龜裂跡象	正常	8. 冷卻風扇作動有無異常	正常
9. 加速有無不順暢或無法加速	正常	10. 高速運轉有無異常聲響	正常
11. 冷卻水有無添加防鏽劑	正常

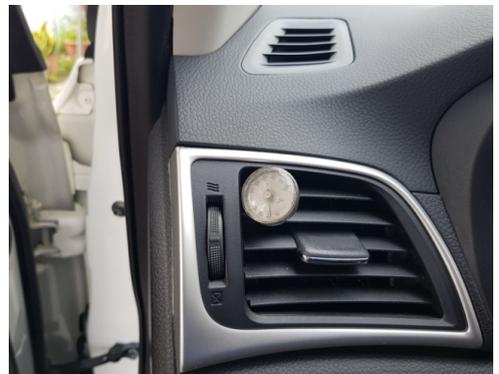
空調溫度

1. 檢查室外氣溫	22°C	2. 後空調冷氣作動中央出風口溫度	無此項目
3. 冷凝器散熱風扇有無運轉異常	正常	4. 前空調冷氣A/C開關燈號	正常
5. 前空調風速開關各段風速	正常	6. 前空調冷氣作動中央出風口溫度	7°C
7. 後空調冷氣A/C開關燈號	無此項目	8. 後空調風速開關各段風速	無此項目
