**認證編號** CPF71020263002

**車輛資料 Vehicle Information**

廠牌 Make	TOYOTA
車型 Model	ALTIS
年份 Year	2014/10
排氣量 Displacement	1,798
車身號碼 VIN	ZRE172-554****
引擎號碼 Engine Number	***Y1031**
現況實車里程 Mileage (僅揭露, 不具保證效力)	119,766

**車輛認證總結報告 Vehicle Inspection Findings**

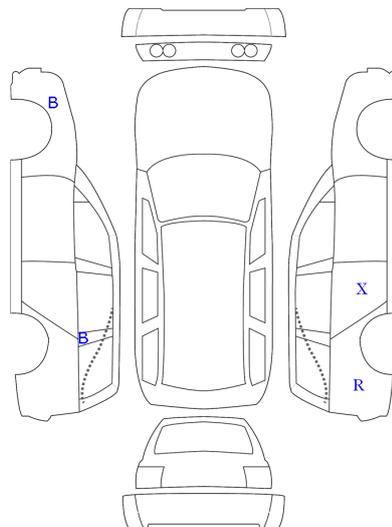
車體外觀圖

本車引擎號碼無異常。 S 鈹件鏽蝕、斑剝或鏽穿  
 本車車身號碼無異常。 B 受損面積約一個拳頭(含)以上  
 本車輛無泡水跡象。 R 鈹件校正痕跡  
 本車體骨架結構無修復跡象。 X 更換

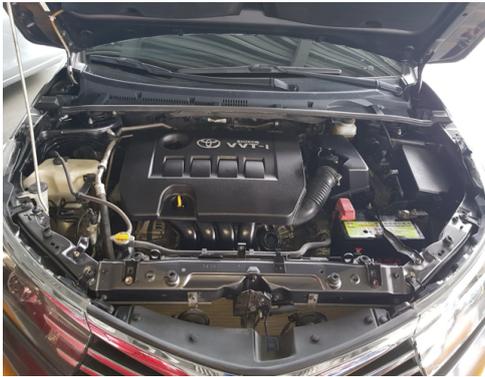
引擎室

1. 運轉時有無冒藍白煙、黑煙	正常	2. 水溫錶(燈)有無異常顯示	正常
3. 警告指示燈有無異常作動	正常	4. 機油油量、油質有無異常	正常
5. 外觀有無漏油/水跡象	正常	6. 運轉時有無抖動或異常聲響	正常
7. 外觀有無修補或龜裂跡象	正常	8. 冷卻風扇作動有無異常	正常
9. 加速有無不順暢或無法加速	正常	10. 高速運轉有無異常聲響	正常
11. 冷卻水有無添加防鏽劑	正常

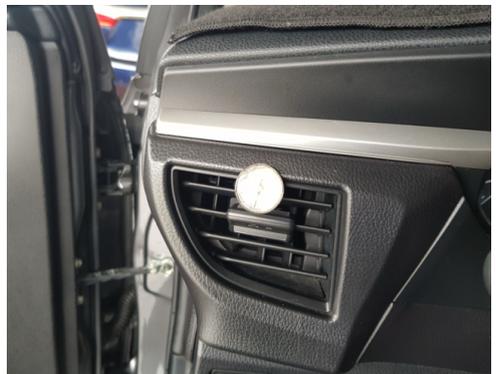
空調溫度

1. 檢查室外氣溫	25°C	2. 後空調冷氣作動中央出風口溫度	無此項目
3. 冷凝器散熱風扇有無運轉異常	正常	4. 前空調冷氣A/C開關燈號	正常
5. 前空調風速開關各段風速	正常	6. 前空調冷氣作動中央出風口溫度	7°C
7. 後空調冷氣A/C開關燈號	無此項目	8. 後空調風速開關各段風速	無此項目
