車輛認證總結報告 Vehicle Inspection Findings

廠牌：MITSUBISHI
 排檔型式：手排
 儀表里程數：134,530

車型：VERYCA
 引擎號碼：***5VPH113**
 車身號碼：RKMCP7245PY29****

認證編號：_CPE71020263005_

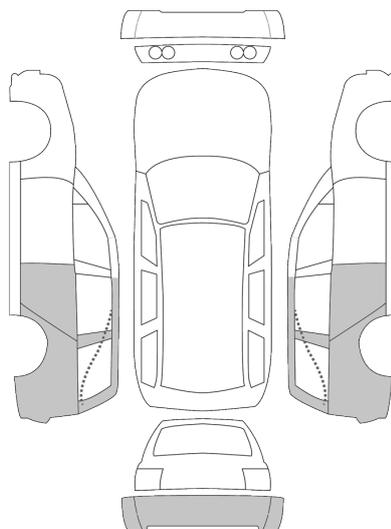
車體外觀圖

正前方有鈹修痕。
