# YES 車輛認證書

認證編號 CPF71020263006

| 廠牌 Make | TOYOTA |
| 車型 Model | ALTIS |

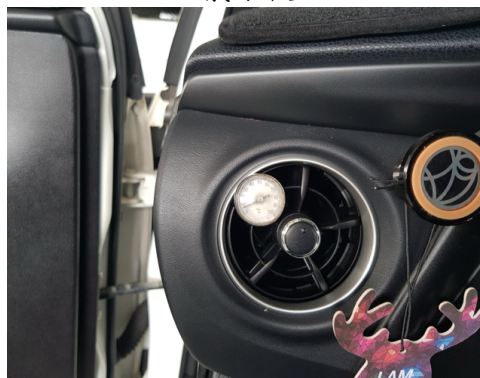
空調溫度

| 5. 前空調風速開關各段風速 | 正常 | 6. 前空調冷氣作動中央出風口溫度 | 7°C |
