# YES 車輛認證書

認證編號 CPF71020263007

| 車型 Model | ALTIS |
| 年份 Year | 2021/12 |

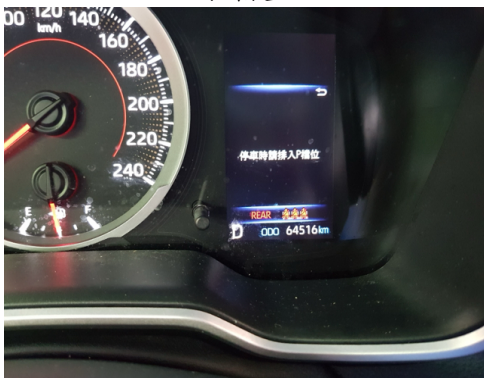
| 現況實車里程 Mileage<br>(僅揭露，不具保證效力) | 64,516 |

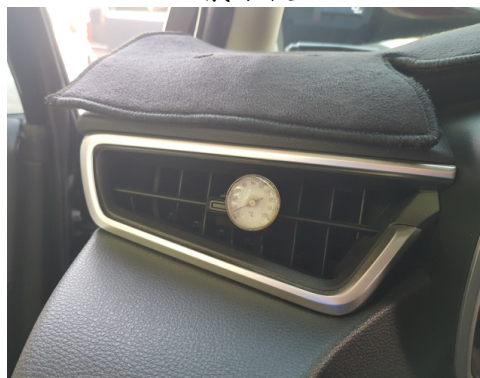
空調溫度

| 5. 前空調風速開關各段風速 | 正常 | 6. 前空調冷氣作動中央出風口溫度 | 7°C |
