認證編號 CPF71020263008

## 車輛資料 Vehicle Information

## 車輛認證總結報告 Vehicle Inspection Findings

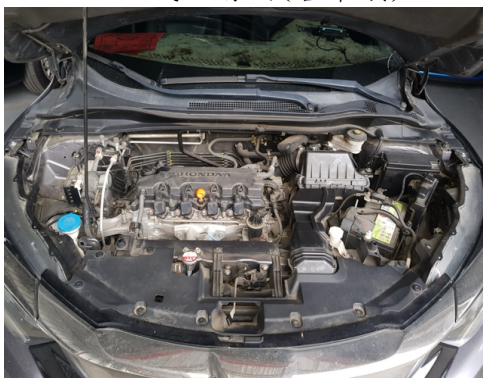
引擎室

本車引擎號碼無異常。

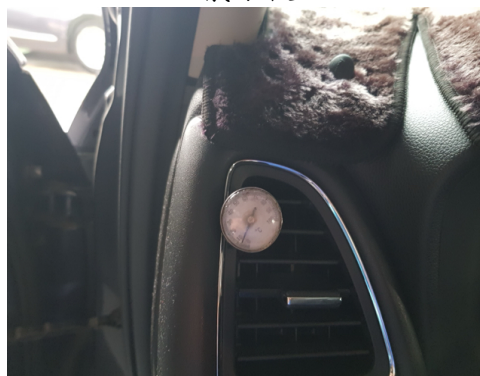
空調溫度

| 5. 前空調風速開關各段風速 | 正常 | 6. 前空調冷氣作動中央出風口溫度 | 7°C |
