YES 車輛認證書

認證編號 CPF71020263009

廠牌 Make	TOYOTA
車型 Model	YARIS
年份 Year	2022/12
排氣量 Displacement	1,496
車身號碼 VIN	RKLCADBA6P413****
引擎號碼 Engine Number	***X9743**
現況實車里程 Mileage (僅揭露, 不具保證效力)	70,402

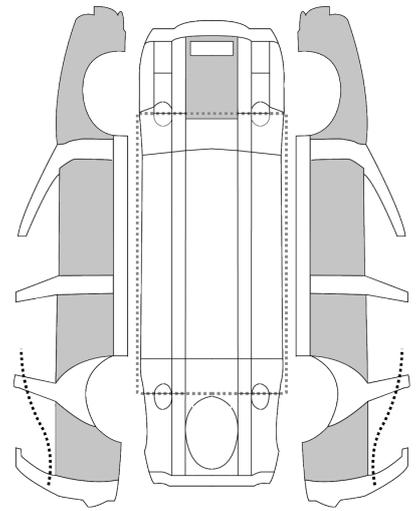
車骨結構圖

本車體骨架結構無修復跡象。

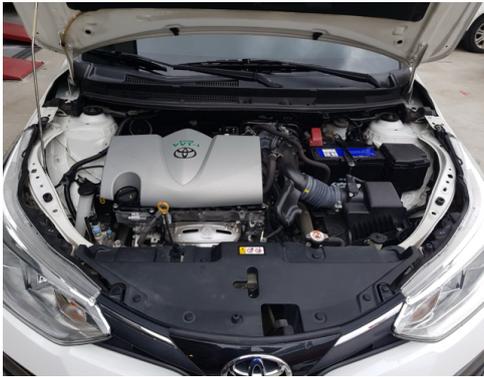
引擎室

1. 運轉時有無冒藍白煙、黑煙	正常	2. 水溫錶(燈)有無異常顯示	正常
3. 警告指示燈有無異常作動	正常	4. 機油油量、油質有無異常	正常
5. 外觀有無漏油/水跡象	正常	6. 運轉時有無抖動或異常聲響	正常
7. 外觀有無修補或龜裂跡象	正常	8. 冷卻風扇作動有無異常	正常
9. 加速有無不順暢或無法加速	正常	10. 高速運轉有無異常聲響	正常
11. 冷卻水有無添加防鏽劑	正常

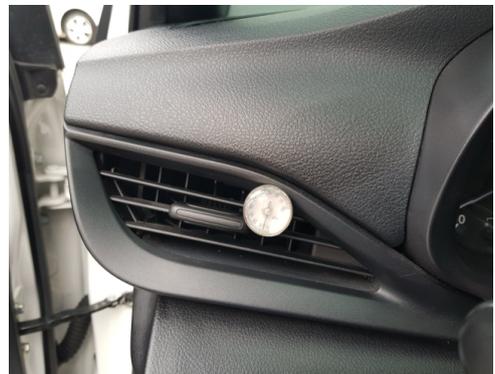
空調溫度

1. 檢查室外氣溫	22°C	2. 後空調冷氣作動中央出風口溫度	無此項目
3. 冷凝器散熱風扇有無運轉異常	正常	4. 前空調冷氣A/C開關燈號	正常
5. 前空調風速開關各段風速	正常	6. 前空調冷氣作動中央出風口溫度	7°C
7. 後空調冷氣A/C開關燈號	無此項目	8. 後空調風速開關各段風速	無此項目
