**查定編號** CPF71020263010

## 車輛資料 Vehicle Information

## 車輛認證總結報告 Vehicle Inspection Findings

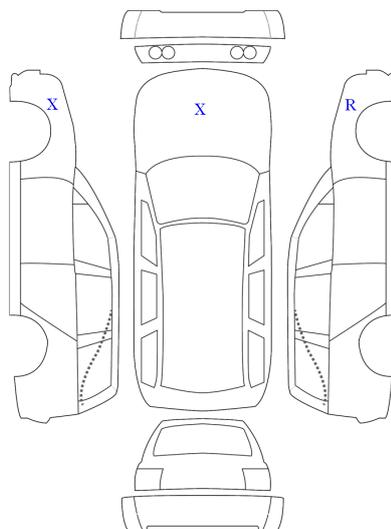
車體外觀圖

右前方有鈹修痕。  
左前方有鈹修痕。  
正前方有鈹修痕。

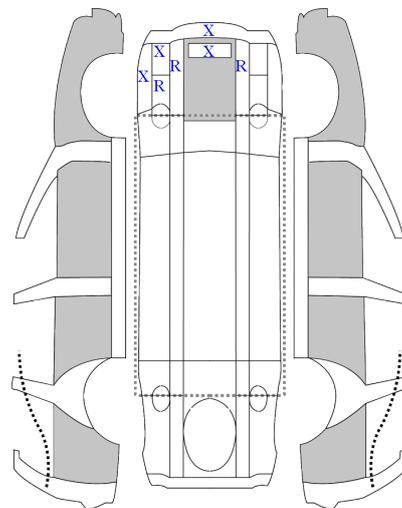
車骨結構圖

無任何異常之痕跡。  
無任何異常之痕跡。  
無任何泡水之痕跡。  
異常
