# 車輛查定報告

查定編號 CPF71020263014

廠牌 Make	TOYOTA
車型 Model	VIOS
年份 Year	2016/01
排氣量 Displacement	1,497
車身號碼 VIN	NCP150-704****
引擎號碼 Engine Number	***24**
現況實車里程 Mileage (僅揭露, 不具保證效力)	163,865

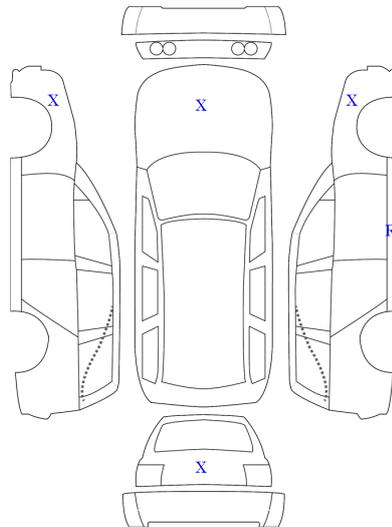
車體外觀圖

- 右側有鈹修痕。
- 右前方有鈹修痕。
- 左前方有鈹修痕。
- 正前方有鈹修痕。
- 正後方有鈹修痕。

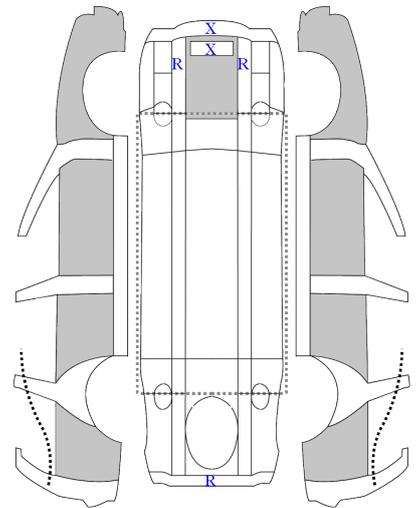
車骨結構圖

- 無任何異常之痕跡。
- 無任何異常之痕跡。
- 無任何泡水之痕跡。
- 異常
