認證編號 CPF71020263015

## 車輛資料 Vehicle Information

## 車輛認證總結報告 Vehicle Inspection Findings

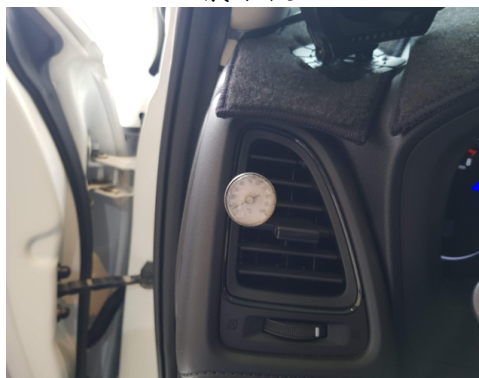
空調溫度

| 5. 前空調風速開關各段風速 | 正常 | 6. 前空調冷氣作動中央出風口溫度 | 7°C |
