認證編號 CPF71020263017

## 車輛資料 Vehicle Information

## 車輛認證總結報告 Vehicle Inspection Findings

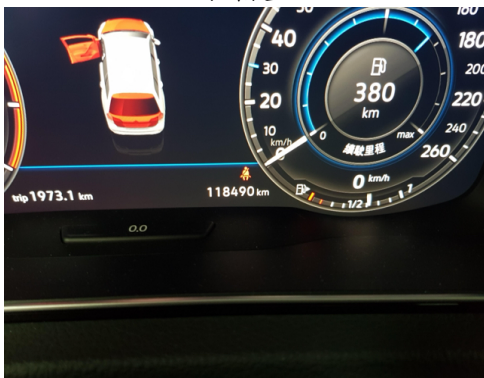
| 現況實車里程 Mileage<br>(僅揭露，不具保證效力) | 118,490 |

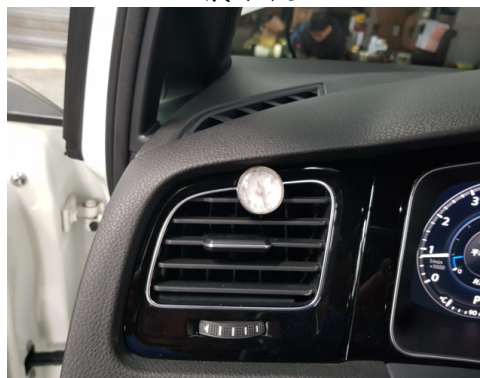
空調溫度

| 5. 前空調風速開關各段風速 | 正常 | 6. 前空調冷氣作動中央出風口溫度 | 7°C |
