# YES 車輛認證書

## 車輛認證總結報告 Vehicle Inspection Findings

認證編號 CPF71020263018

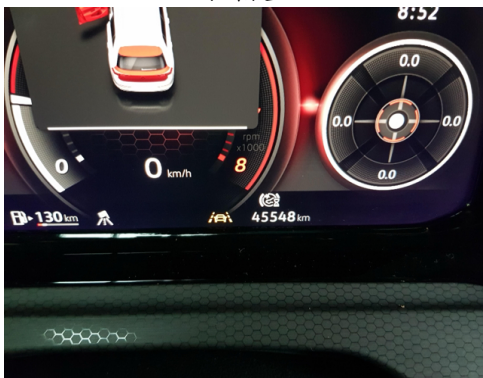
| 現況實車里程 Mileage<br>(僅揭露，不具保證效力) | 45,548 |

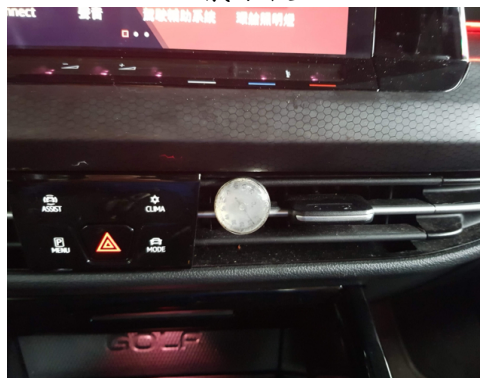
空調溫度

| 5. 前空調風速開關各段風速 | 正常 | 6. 前空調冷氣作動中央出風口溫度 | 7°C |
